# Évaluation de l'érosion sur la côte atlantique argentine : Zone Necochea-Quequén

■ Paula M. TRISTÁN - Jorge H. DOORN - Ruben S. WAINSCENKER - José F. ZELASCO

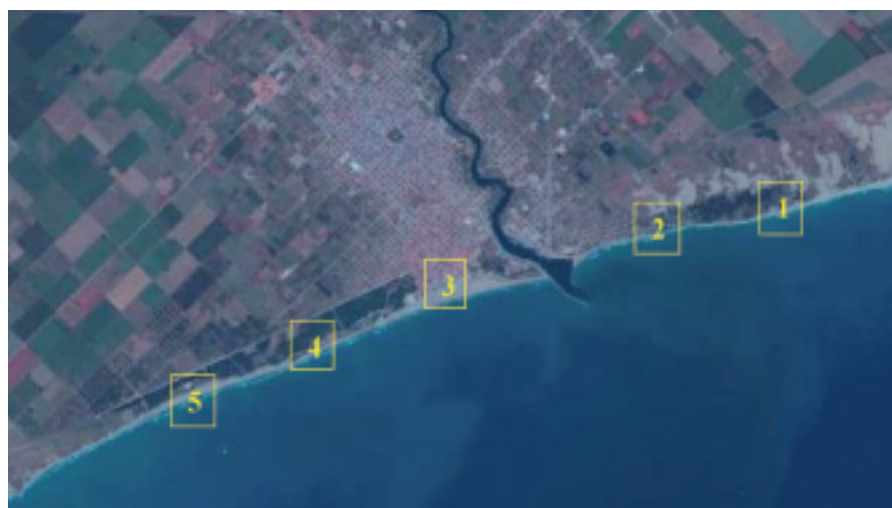
Figure 2. Image satellite qui présente les secteurs sélectionnés et étudiés.

La zone côtière qui s'étend sur 30 km et qui nous intéresse a été divisée en 5 secteurs afin de procéder à son analyse (Figure 2). La définition de la zone et sa division en secteurs a été orientée par deux préoccupations du gouvernement de Necochea. La première était d'obtenir des mesures réelles dans des secteurs où, du fait de l'urbanisation, l'érosion et ses progrès deviennent des sources de conflits dans la communauté. La seconde était d'obtenir des informations générales qui permettent d'évaluer le phénomène et d'en déterminer les causes.
