Scanners laser terrestres en conditions réelles

Alter 2 : auscultation via scanner laser terrestre 2^e partie

■ Vincent BARRAS – Nicolas DELLEY – Guillaume CHAPOTTE

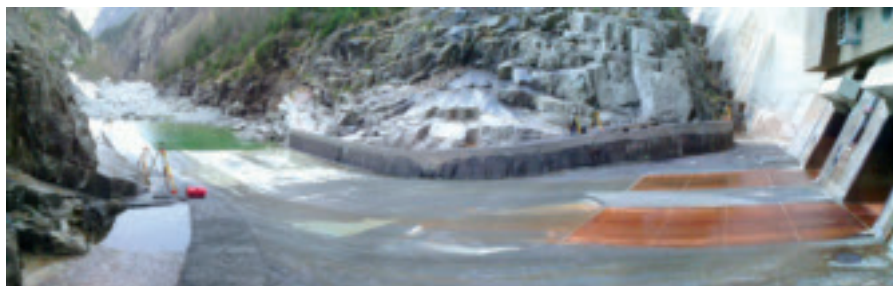
Figure 1. Doucine inspectée

La zone analysée est en forme de toboggan d'une taille de 40 par 17 m, qui se situe en aval de deux vannes de fond au pied de la retenue (Figure 1). La surface se compose essentiellement d'un béton à haute résistance, avec deux zones de blindages. De nombreux ruissellements descendent au pied des murs qui bordent l'ouvrage.

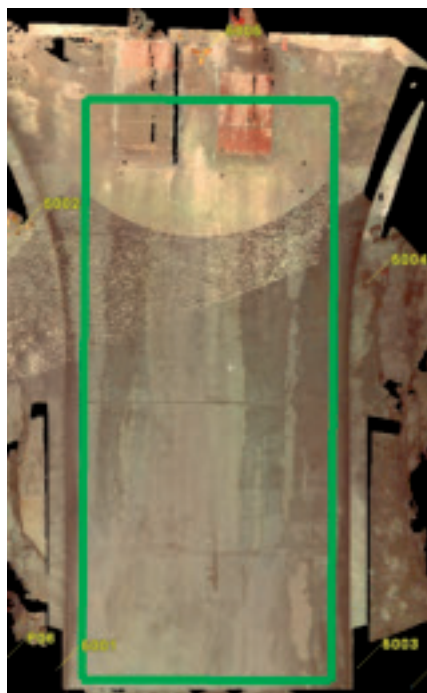
Figure 2. Secteur analysé

La Figure 2 représente la vue aérienne du nuage de points et met en évidence la zone la plus affectée lors des purges du barrage. Le périmètre illustré sert de point de comparaison entre les différents états de mesures. Pour cette recherche, la même zone est utilisée pour évaluer les différents scanners. En 2009, lors du premier état de mesure, un réseau de points fixes a été mis en place à proximité de la doucine.

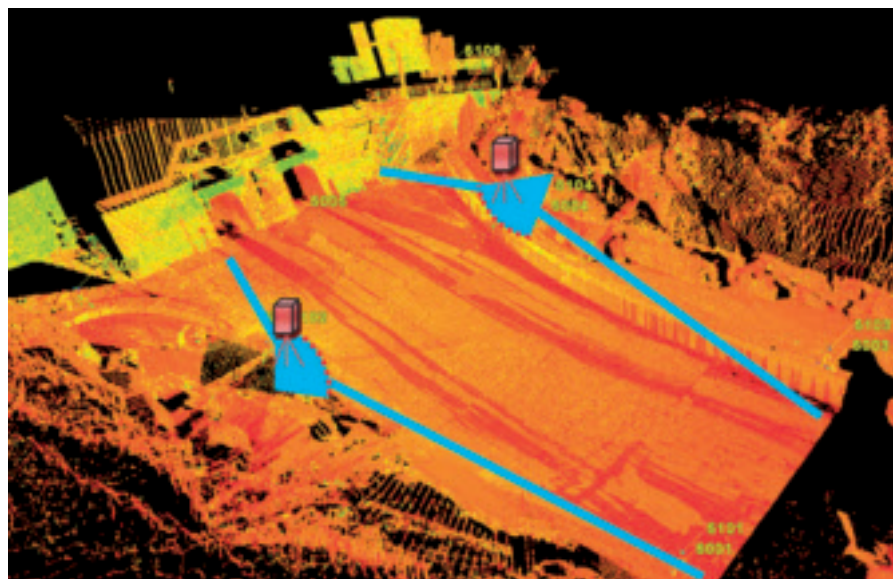
Figure 4. Emplacement des stations

Les précédents états ont montré que 2 stations étaient nécessaires pour une numérisation fine de la surface (Figure 4). La densité des balayages lasers est fixée aux environs d'un point par centi-

mètre. Ces paramètres proviennent de l'expérience acquise lors des campagnes précédentes et d'un ensemble de travaux de recherche résumé dans le rapport du projet ALTER. Les 4 instruments seront positionnés de manière analogue, les angles d'incidence seront donc comparables de cas en cas.

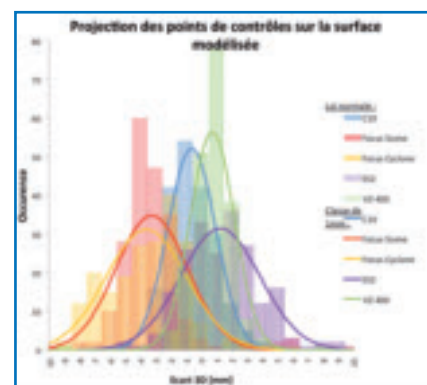
Figure 6. E3.5 Comparaison des maillages par projection des points de contrôles

Lors de la campagne 3.5, 200 points de contrôle répartis uniformément sont utilisés. Cela représente environ 0.3 point par mètre carré. Sur la Figure 6, le C10 et le VZ-400 sortent du lot avec des moyennes proches de 0 mm et des occurrences élevées au centre. Pour la SS2, la dispersion est plus large, mais cela s'explique par les conditions de mesures qui étaient relativement mauvaises (pluie, crépuscule) qui l'ont pénalisée. Quel que soit le logiciel utilisé pour géoréférencer, la courbe du Focus est translatée de 3 mm. Ce systématisme peut s'expliquer par un géoréférencement moins fin.

Pour l'analyse, les écarts sont regroupés par classes de 1 mm en fixant les bornes à 10 mm. Les occurrences en fonction des classes nous renseignent sur la précision du calage global par

rapport aux points "doit", le meilleur maillage étant celui fournissant le maximum d'occurrence proche de 0 mm.

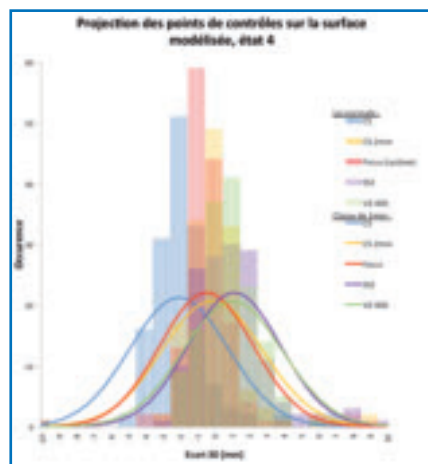
Figure 7. E4 Comparaison des maillages par projection des points de contrôles

Cette fois, les maillages ont été comparés à 150 points. Sur la Figure 7, la 1^{ère} constatation est que la quasi-totalité des instruments possède des erreurs moyennes plus élevées que lors des tests du mois d'avril. Cela s'explique par des conditions météo variables et des moments de forte humidité sur la doucine (Figure 8). Seul le nuage issu des 2 stations du C5 recouvre l'ensemble du périmètre analysé.

Le graphique mentionne le "C5 -2mm". Il s'agit d'une translation du maillage de 2 mm vers le bas pour l'ajuster sur les points de contrôle. Le C5 étant le seul appareil recouvrant la zone dans son entier, son résultat a été utilisé pour la suite de la réalisation du mandat. Pour ce type de travail, où l'on recherche une grande précision de positionnement du

maillage, un réajustage par rapport à des points de contrôle permet d'améliorer sensiblement les analyses futures. Finalement, on constate que les 4 instruments permettent une modélisation de la doucine avec une précision recherchée de 5 mm.

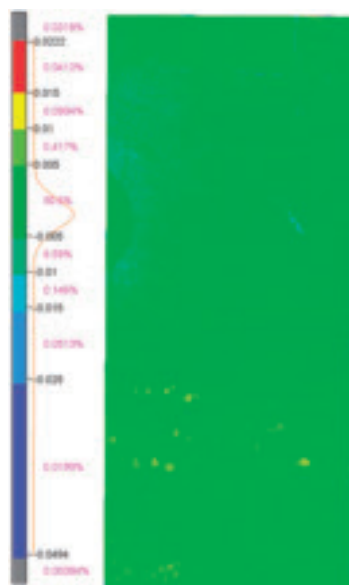
Figure 9. Comparaison E3 (SS2) et E3.5 (VZ-400)

La comparaison entre les campagnes E3 (mesures suite à la purge de 2011) et E3.5 (précédant l'ouverture des vannes de fond de 2012) devrait, comme mentionné ci-dessus, fournir un modèle de doucine dans une forme comparable (Figure 9).

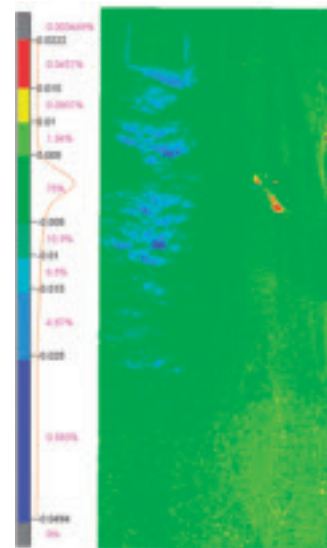
Figure 10.

La Figure 10 met en évidence l'inspection réalisée entre le nuage E4 (C5) et le maillage E3.5 (C10). On remarque nettement la détérioration du béton sur la gauche de l'image.
