# Barrages, risques et dommages, évaluation de la sécurité des barrages

## (Etude de cas)

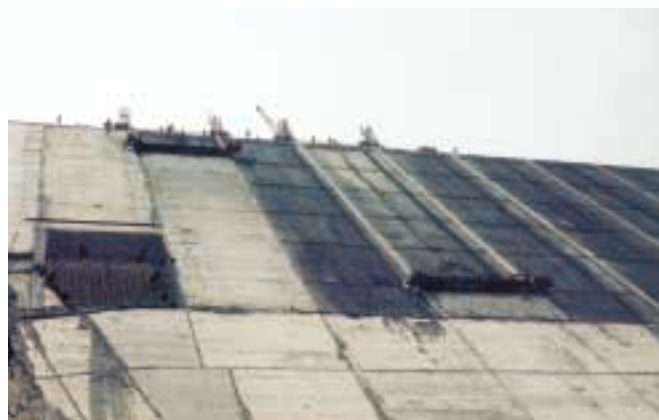
Fig.5 : Construction de l'écran en béton

Les ingénieurs ont décidé d'adopter, en 1981, la variante du barrage avec un écran en béton armé appuyé directement sur le lit rocheux du fleuve (fig.5), et couvert dans la partie inférieure avec un écran supplémentaire en argile jusqu'à la côte de 220 m, (un procédé qui s'expérimentait pour la première fois dans ce pays). Cette variante, était certes plus économiques, mais plus difficile à mettre en œuvre.
