le déblaiement archéologique de la frauenkirche

Lutz Graupner

L'article de Lutz Graupner nous conte le rôle éminent tenu par la géodésie, la photo et la photogrammétrie dans cette colossale entreprise.

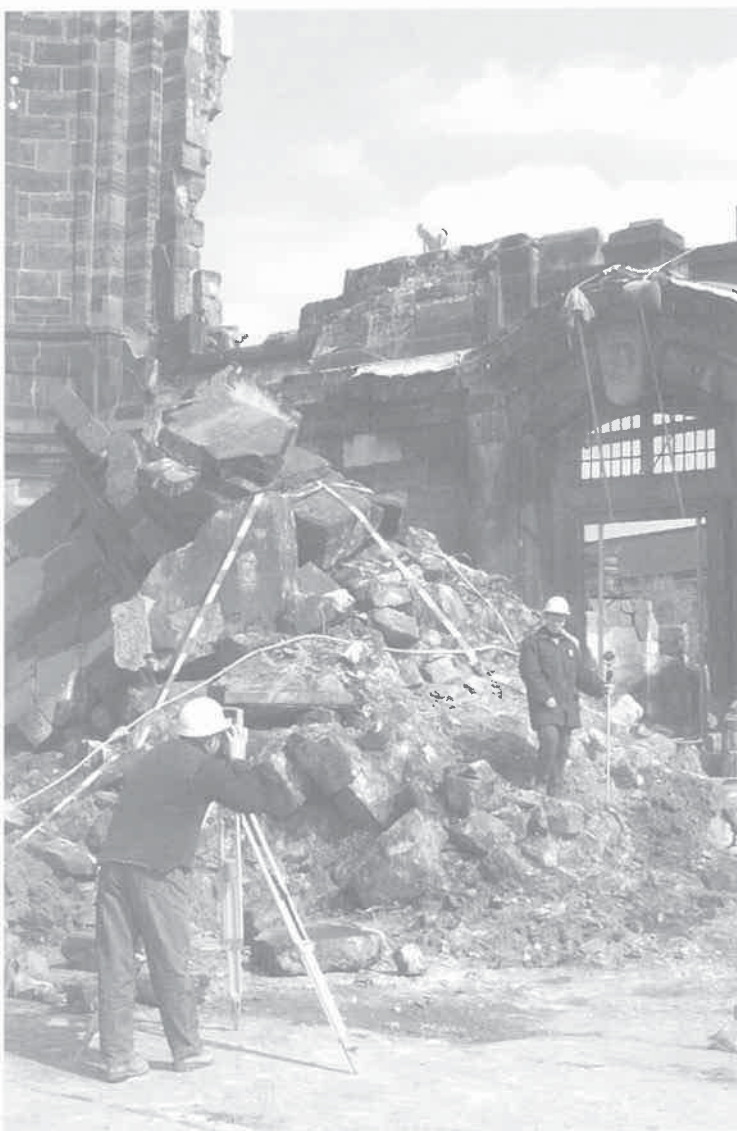
- Volume de la colline de ruines : 20 500 m³
- Longueur Est-Ouest : 71 m
- Longueur Nord-Sud : 74 m
- Hauteur : 18 m
- Matériel récupérable : 10 000 pierres de façade et 200 000 ordinaires
- Volumes des débris à éliminer : 6 000 m³
